PRIMER INFORME DEL SEGUIMIENTO DE LAS ESTACIONES DE VIGILANCIA AMBIENTAL CON RELACIÓN A INDICADORES BIOLÓGICOS MARINOS (2011-2012)

**Informe realizado por la Fundación Museo del Mar para la
AUTORIDAD PORTUARIA DE CEUTA
Ceuta, noviembre 2011.**

Informe redactado por:
Óscar Ocaña Vicente
Experto en Biodiversidad Marina
Colegiado nº: 8152-L

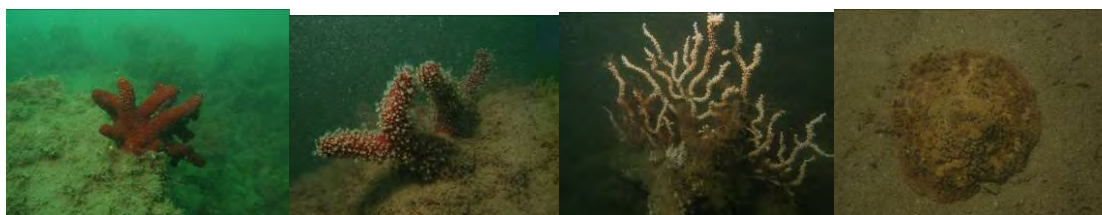
Imágenes de 2011

Valoración general: la estructura ecológica de la estación y el estado de los fondos indican baja calidad de las aguas portuarias y sus fondos receptores de impactos.

Impactos principales: vertidos de aguas sucias, concentración de sedimentos, vertidos de hidrocarburos, vertidos de residuos sólidos, limpieza de aguas de lastre.

Cambios en el poblamiento: significativos, ya que se han producido desapariciones de corales solitarios y algunas gorgonias.

Categorización del deterioro: severo.

Conclusiones y recomendaciones: la reducción de la sedimentación a través de la eliminación paulatina de los vertidos de aguas sucias, de escorrentías y las aguas de lastre en el interior de la zona I.

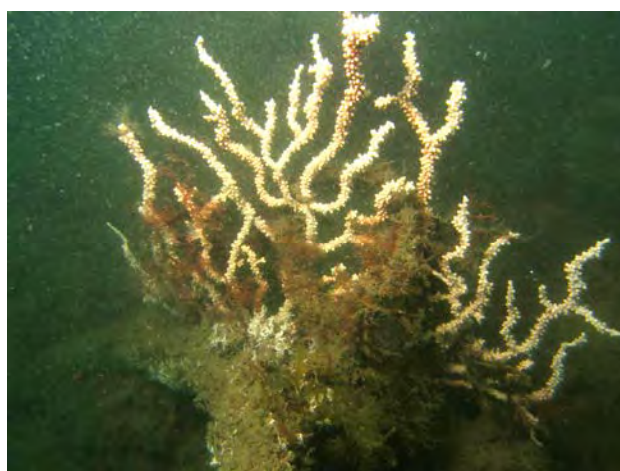
Deterioro de organismos: algunas especies de corales han sufrido retrocesos importantes como son la pérdida de ramificaciones y la desaparición de grupos de pólipos.

Gorgonia fuertemente parasitada

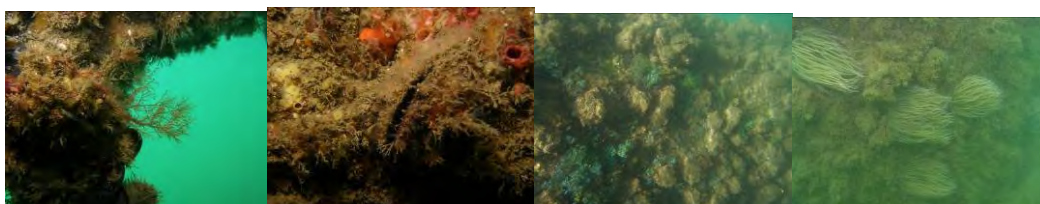
Imágenes tomadas en 2011

Valoración general: es la típica estación de fouling portuario que también ha sufrido algún deterioro como consecuencia de la excesiva sedimentación.

Impactos principales: vertidos de aguas sucias, concentración de sedimentos, vertidos de hidrocarburos, vertidos de residuos sólidos.

Categorización del deterioro: moderado.

Conclusiones y recomendaciones: eliminación de la sedimentación y de los derrames de crudos y de derivados del petróleo.

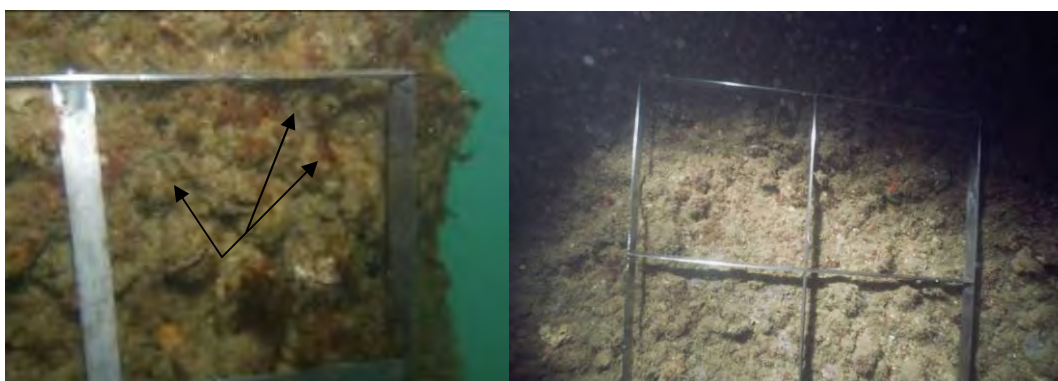
Cambios en el poblamiento: lo más destacable ha sido la disminución de las poblaciones de algas y en particular de la especie *Plocamium cartilagineum*.

Imágenes tomadas en 2009 y 2010 mostrando ejemplares de *P. cartilagineum* en la imagen de la izquierda y ausencia de la especie en la imagen de la derecha

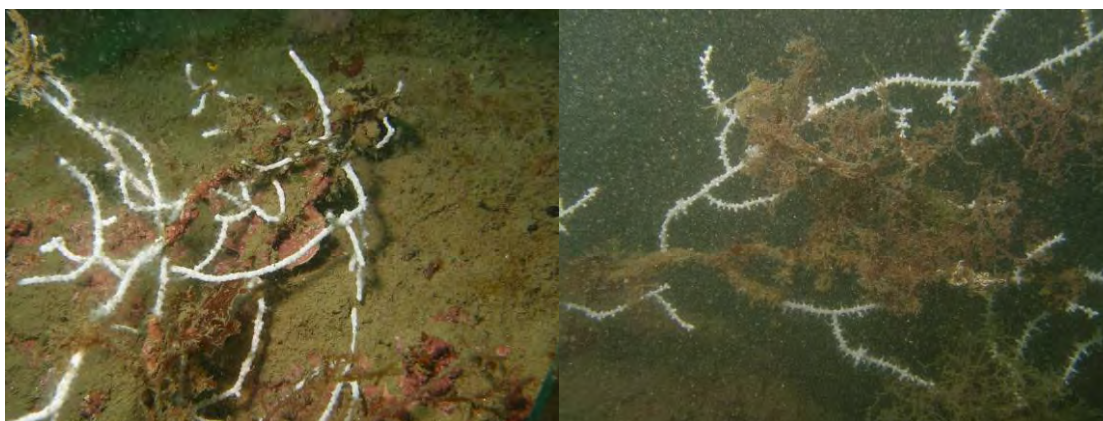
Dos ejemplares de *Leptogorgia* sp2 mostrando parasitosis. 2011

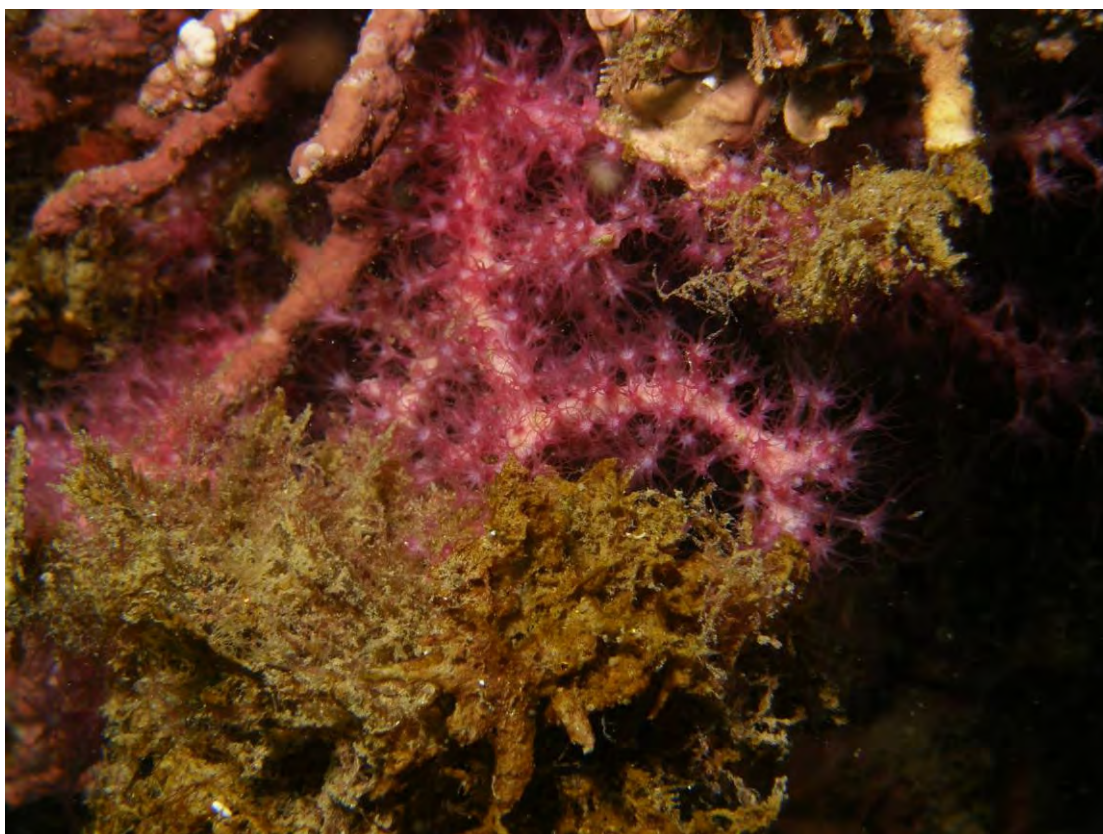
Ejemplar de *Paramuricea clavata* cubierto de parásitos

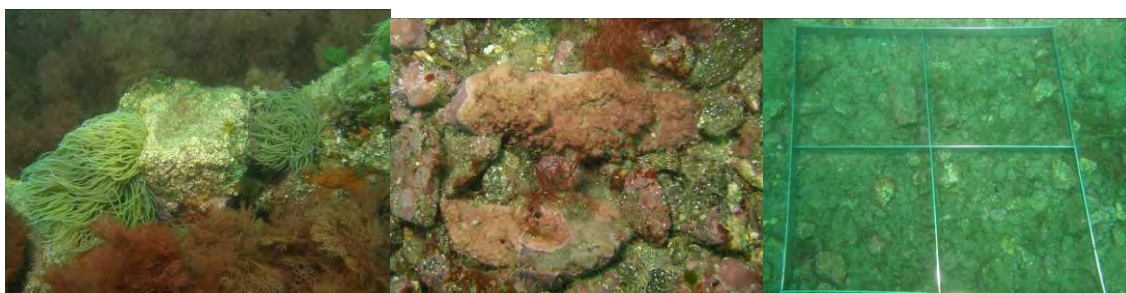
Imágenes de 2011

Valoración general: se trata de un espacio alterado por las continuas y frecuentes salidas de aguas fecales. La presencia de la especie *Patella ferruginea* confiere un status de interés científico a la zona, esta población persiste, aunque no en su óptimo ecológico. El estado de los fondos indica una calidad muy baja de las aguas portuarias.

Impactos principales: Vertidos de aguas fecales, vertidos de residuos sólidos y concentración de sedimentos.

Categorización del deterioro: no existe avance en el deterioro, pero persiste en niveles muy elevados.

Conclusiones y recomendaciones: Se deben eliminar las fuentes de contaminación orgánica y sedimentaria para que se puedan desarrollar comunidades bentónicas cada vez más complejas y ecológicamente viables.

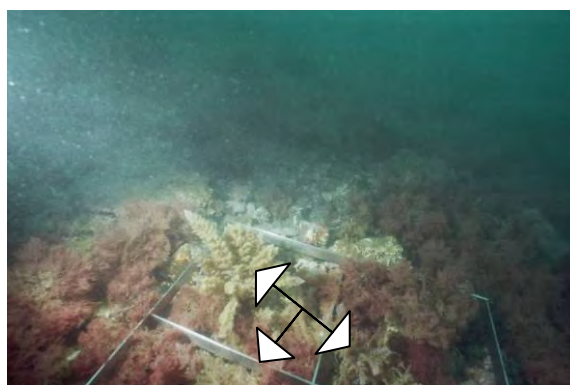
Cambios en el poblamiento: Lo más significativo de las variaciones bentónicas es la presencia del alga invasora *Asparagopsis taxiformis*.

Varios ejemplares de *A. taxiformis*, 2010

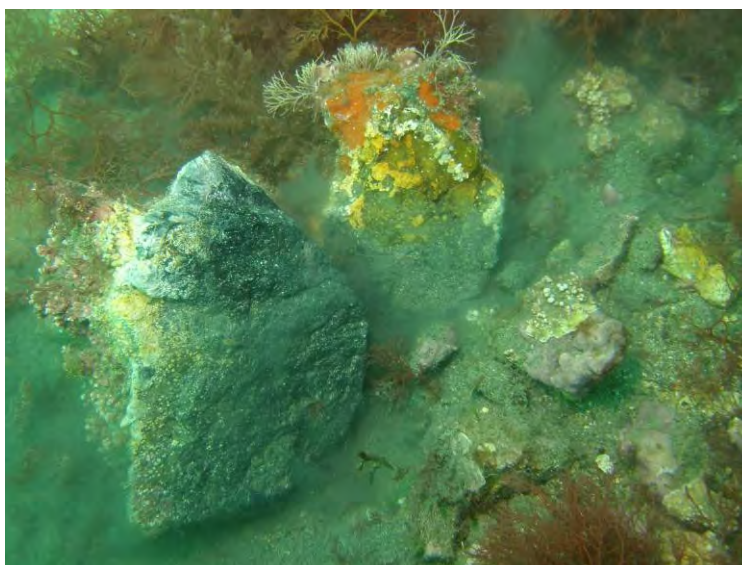
Lodo anóxico en la zona, 2011

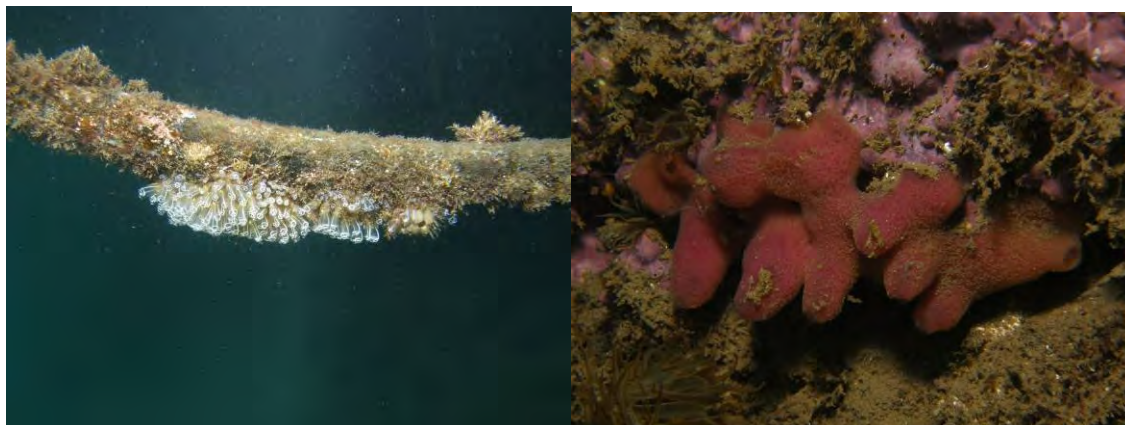
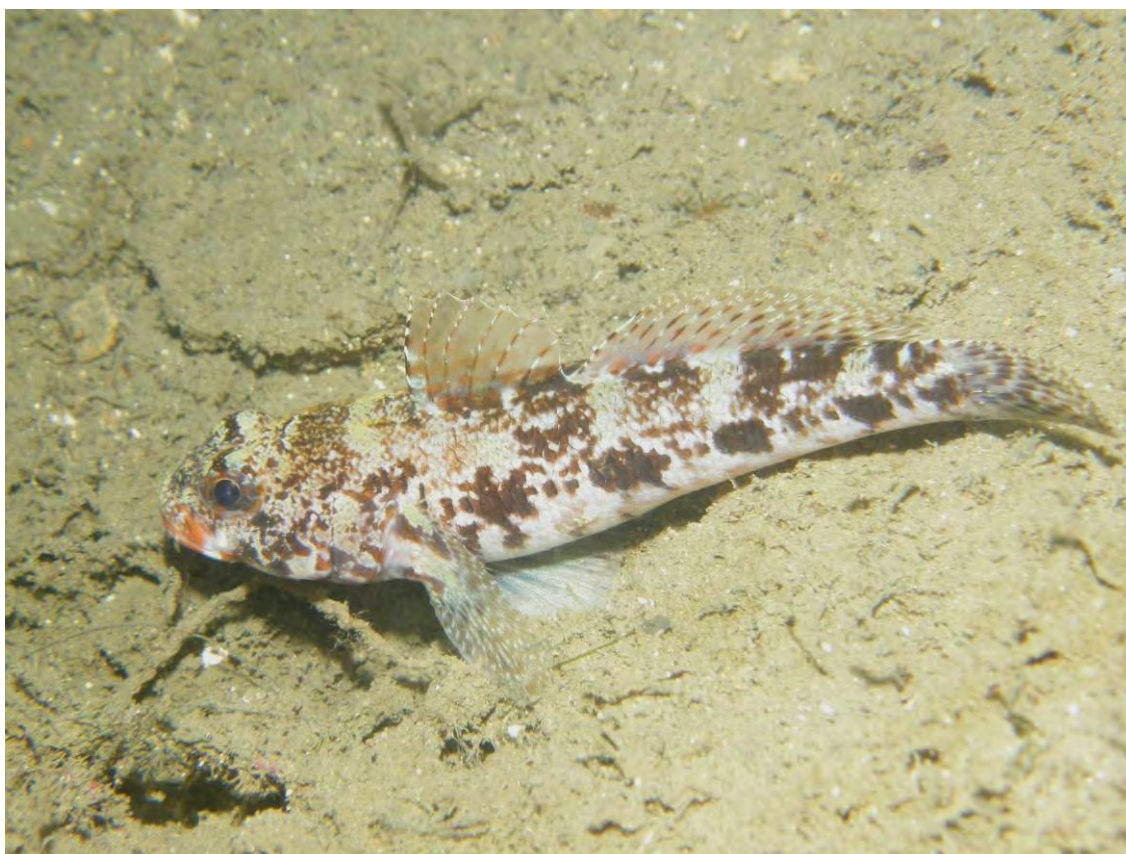
Imágenes de 2011

Valoración general: Es un medio profundamente antropizado y lleno de restos de residuos por doquier. El estado de los fondos indica una calidad muy baja de las aguas portuarias.

Impactos principales: Vertidos de aguas fecales, vertidos de residuos sólidos, vertidos de residuos peligrosos provenientes de las embarcaciones deportivas y concentración de sedimentos.

Categorización del deterioro: no existe avance en el deterioro pero persiste en niveles muy elevados.

Conclusiones y recomendaciones: Se deben eliminar las fuentes de contaminación orgánica y sedimentaria para que se puedan desarrollar comunidades bentónicas cada vez más complejas y ecológicamente viables. Al ser una zona muy aplacerada si se alcanzaran mejoras paulatinas en las condiciones ambientales se podría generar un medio ambiente portuario muy singular con especies interesantes.
