PRIMER INFORME DEL SEGUIMIENTO DE LAS ESTACIONES DE VIGILANCIA AMBIENTAL CON RELACIÓN A INDICADORES BIOLÓGICOS MARINOS (2011-2012)

**Informe realizado por la Fundación Museo del Mar para la
AUTORIDAD PORTUARIA DE CEUTA
Ceuta, noviembre 2011.**

Informe redactado por:
Óscar Ocaña Vicente
Experto en Biodiversidad Marina
Colegiado nº: 8152-L

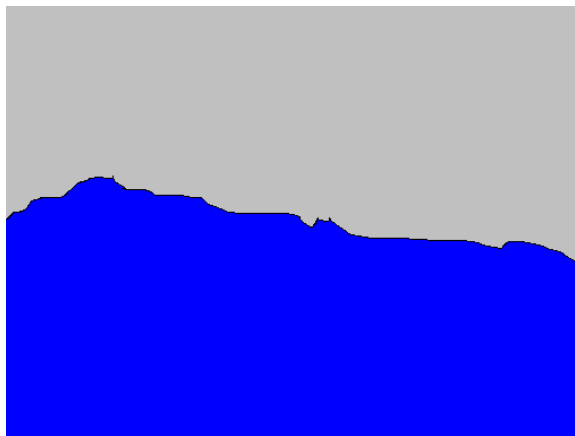
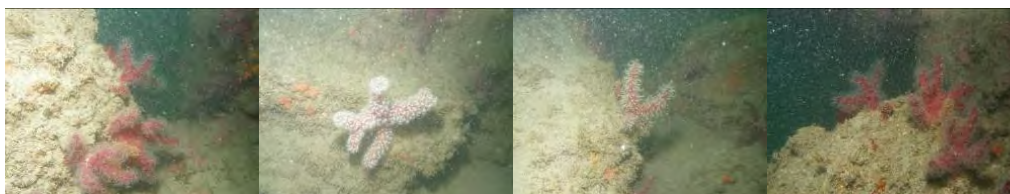
Perfil bionómico y aspecto general del fondo

Estructura ecológica: los índices de diversidad ecológica han disminuido algo como consecuencia de la desaparición de algunas especies (**1.09-1.29**), sobretodo de algas. La riqueza específica (**8**) de las estaciones estudiadas indica una mayor pobreza en cuanto al número de especies detectadas. No obstante, la presencia de la comunidad biológica de este tipo de fondos alterados por la turbidez y la abrasión se mantiene en términos generales.

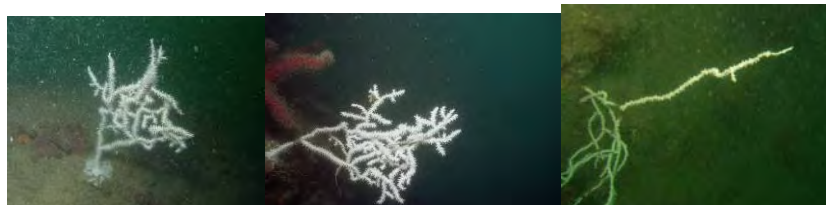
2009, 2010 y 2011

Estabilidad en el poblamiento: algunas especies de gorgonias se han mantenido prácticamente sin sufrir alteraciones como la que se muestra en las imágenes.

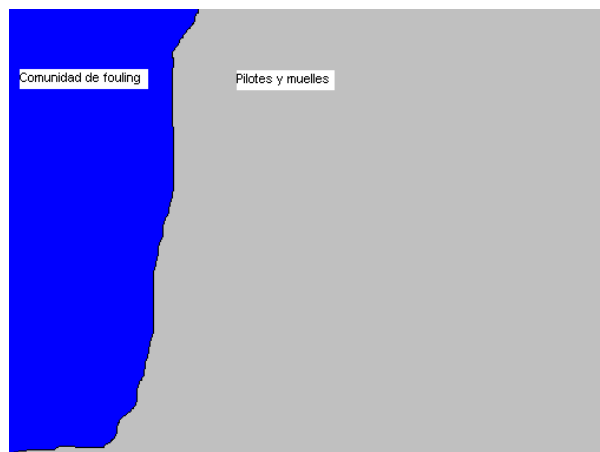
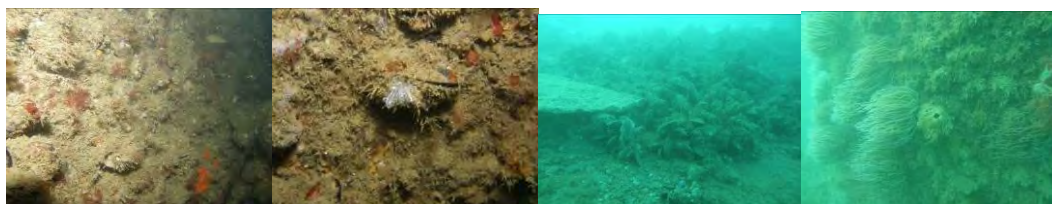
Perfil bionómico y aspecto general del fondo

Estructura ecológica: representa muy bien a la típica comunidad de “fouling” compuesta por elementos resistentes a las condiciones de baja calidad ambiental. Sin embargo, se observa un deterioro del conjunto de la comunidad bentónica, y de las especies de algas en particular. La riqueza específica se ha resentido (13) como consecuencia de la desaparición de las algas sobre todo pero, en su conjunto, la diversidad ecológica (1.49-2.00) se ha mantenido más o menos estable en comparación con lo medido para el primer informe de seguimiento.

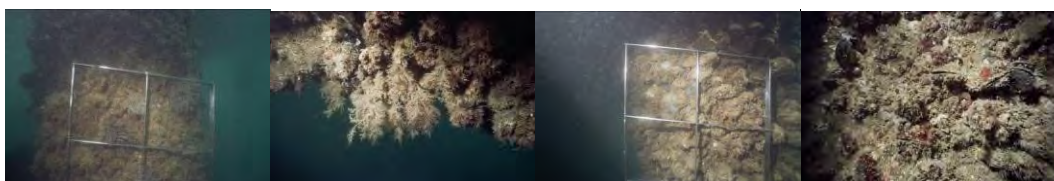
Imágenes tomadas en 2010

Valoración general: es la típica estación de fouling portuario que también ha sufrido algún deterioro como consecuencia de la excesiva sedimentación.

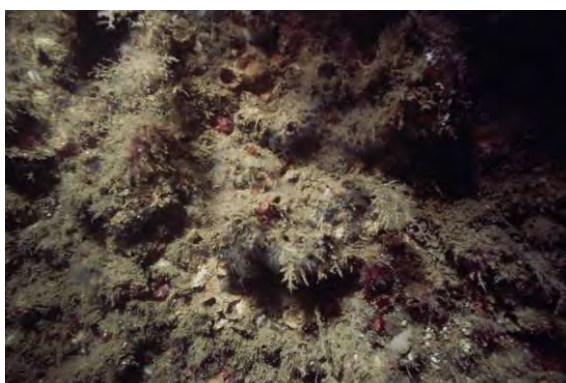
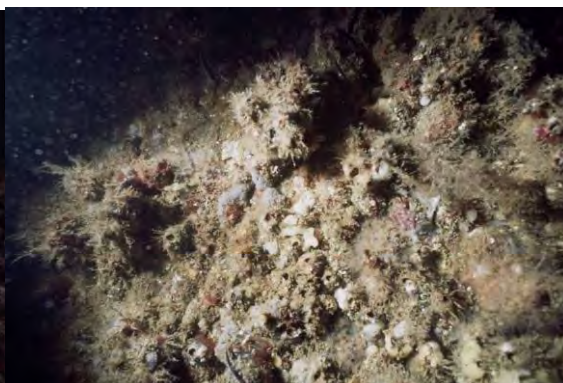
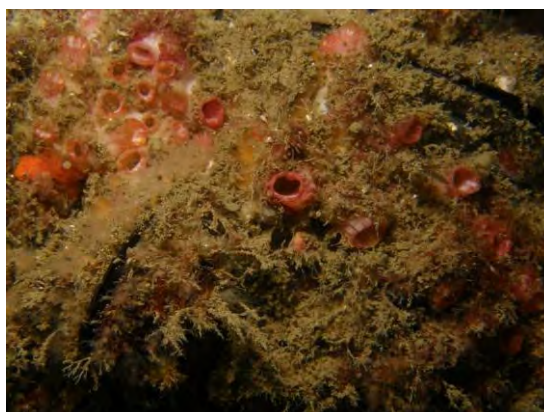
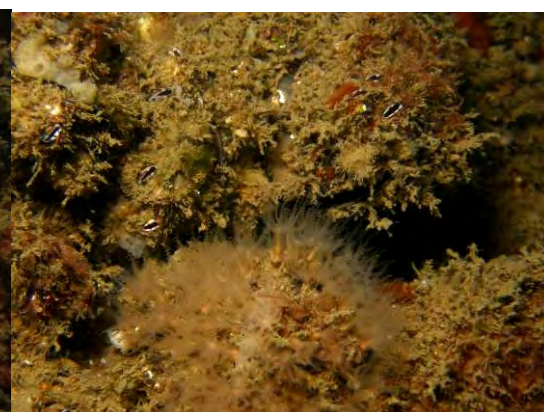
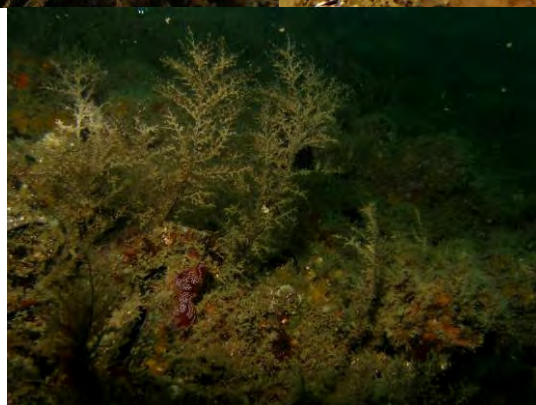
Estabilidad en el poblamiento: Podemos indicar que el grueso del poblamiento bentónico de esta estación se ha mantenido a lo largo del año.

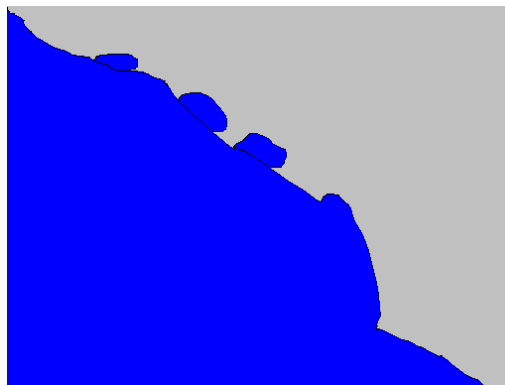
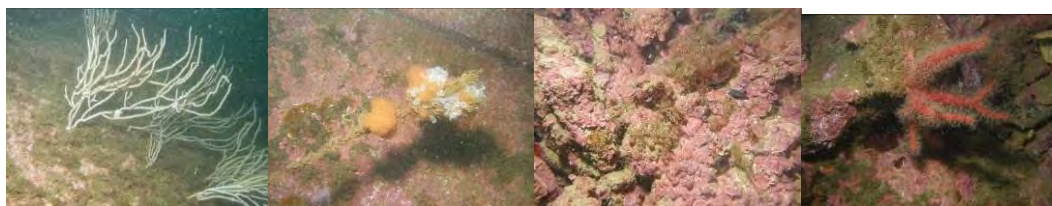
Perfil bionómico y aspecto general del fondo

Estructura ecológica: los índices ecológicos se mantienen estables en el tiempo. La estación refleja unos cambios en el bentos de sus fondos que no implica deterioro de las condiciones ambientales. De hecho, debido a un fenómeno de migración larvaria dentro de la zona portuaria, ahora podemos decir que la estación es más rica en términos de biodiversidad bentónica. Los índices de diversidad ecológica (1.20-1.70) y de riqueza específica (18) muestran un aumento significativo, debido a la presencia de especies de otras zonas portuarias, concretamente de la estación uno. En las paredes del muelle se aprecian dos grandes ejemplares de *Patella ferruginea*. Uno se observa en la imagen pequeña destacada con una flecha blanca.

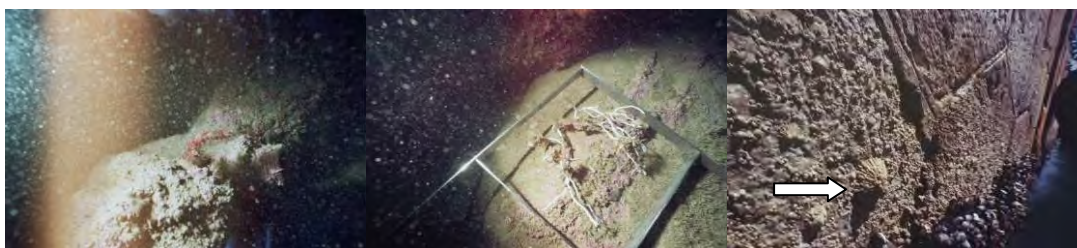
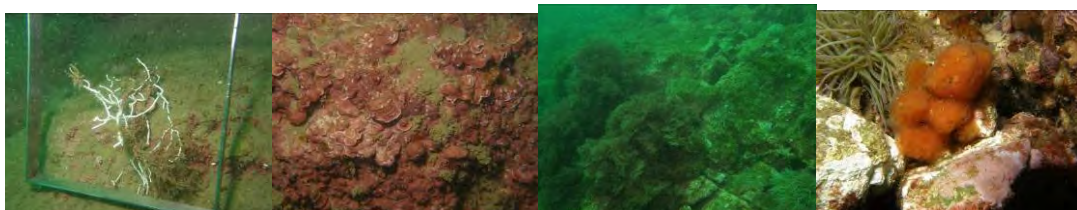
Valoración general: El estado de los fondos indican una calidad media/alta de las aguas portuarias. Esto no quiere decir que no pueda mejorar más en el futuro.

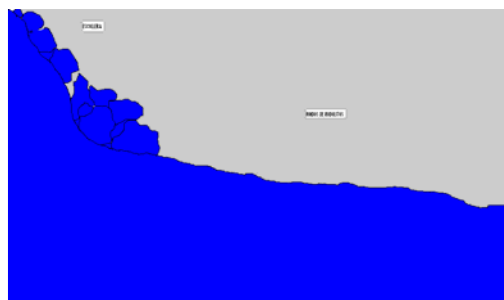
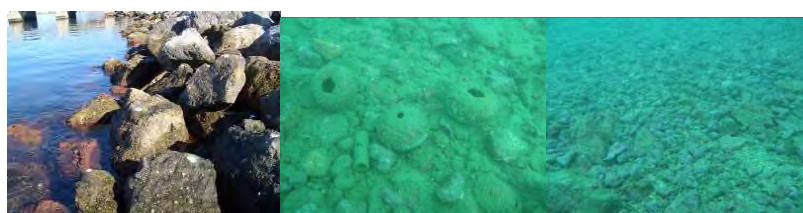
Perfil bionómico y aspecto general del fondo

Estructura ecológica: Se mantienen los bajos índices de diversidad ecológica (0.09-0.85) y aumenta en una especie la diversidad taxonómica de especies macro-bentónicas (10) en las estaciones estudiadas. Por su parte, a pesar de la vulgarización y la clara alteración que afecta a las escolleras que forman parte de la estación de control, continúa manteniendo una población de moluscos de interés científico.

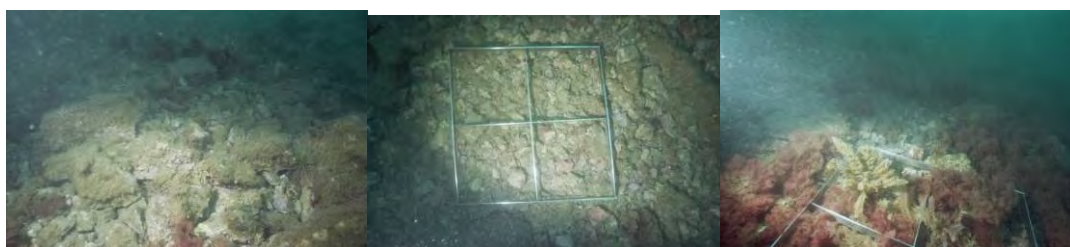
Imágenes de 2010

Valoración general: se trata de un espacio alterado por las continuas y frecuentes salidas de aguas fecales. La presencia de la especie *Patella ferruginea* confiere un status de interés científico a la zona, esta población persiste, aunque no en su óptimo ecológico. El estado de los fondos indica una calidad muy baja de las aguas portuarias.

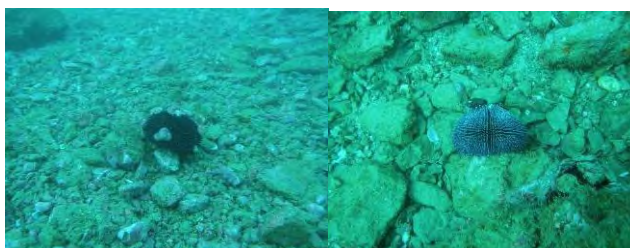
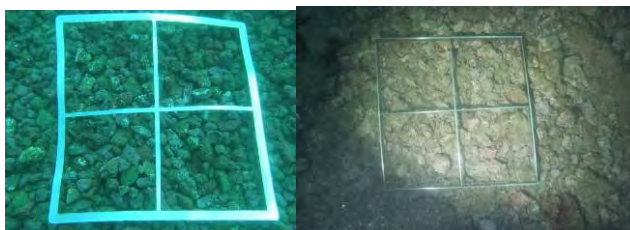
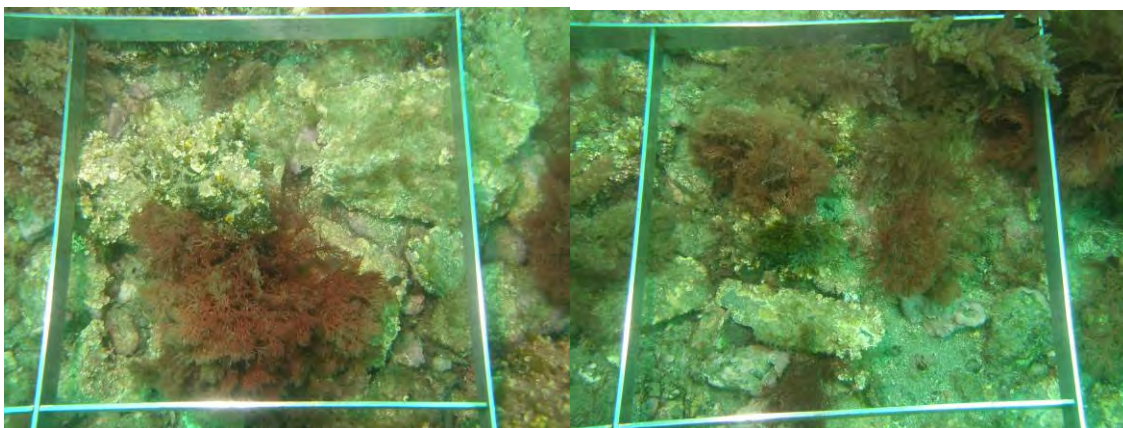
Estabilidad en el poblamiento: se mantiene constante durante estos dos años de seguimiento científico.

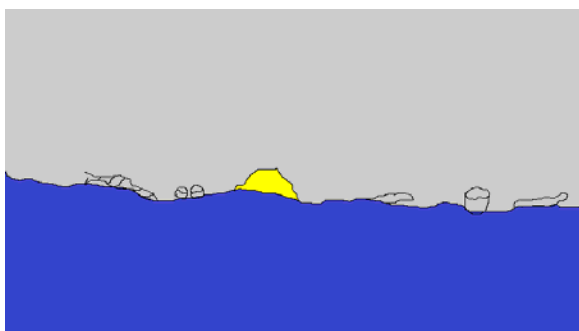
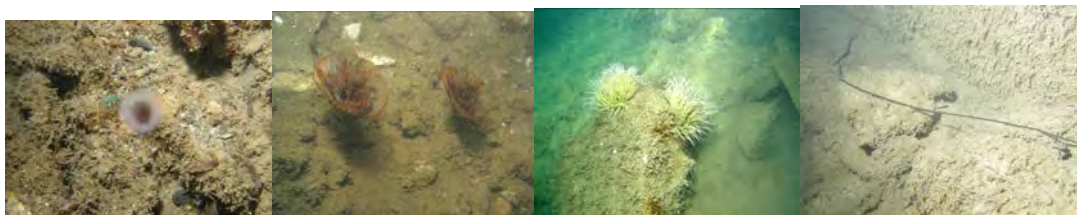
Perfil bionómico y aspecto general del fondo

Estructura ecológica: Se mantienen los bajos índices de diversidad (0.25-0.98) ecológica y taxonómica (8) de especies macro-bentónicas en las estaciones estudiadas.
